Auftraggeber:
 Gemeinde Ottersweier
 Laufer Straße 18
 77833 Ottersweier

Planverfasser:
 ILN
 Institut für Landschaftsökologie und Naturschutz Bühl
 Sandbachtal 2 • 77815 Bühl • Tel 07223 / 9486-0 • Fax 07223 / 9486-86

Inhalt:
 UVS/LBP Hochwasserrückhaltebecken Münchhof - Ottersweier
Karte 4b: Eingriffe Überflutung und Biotoptypen

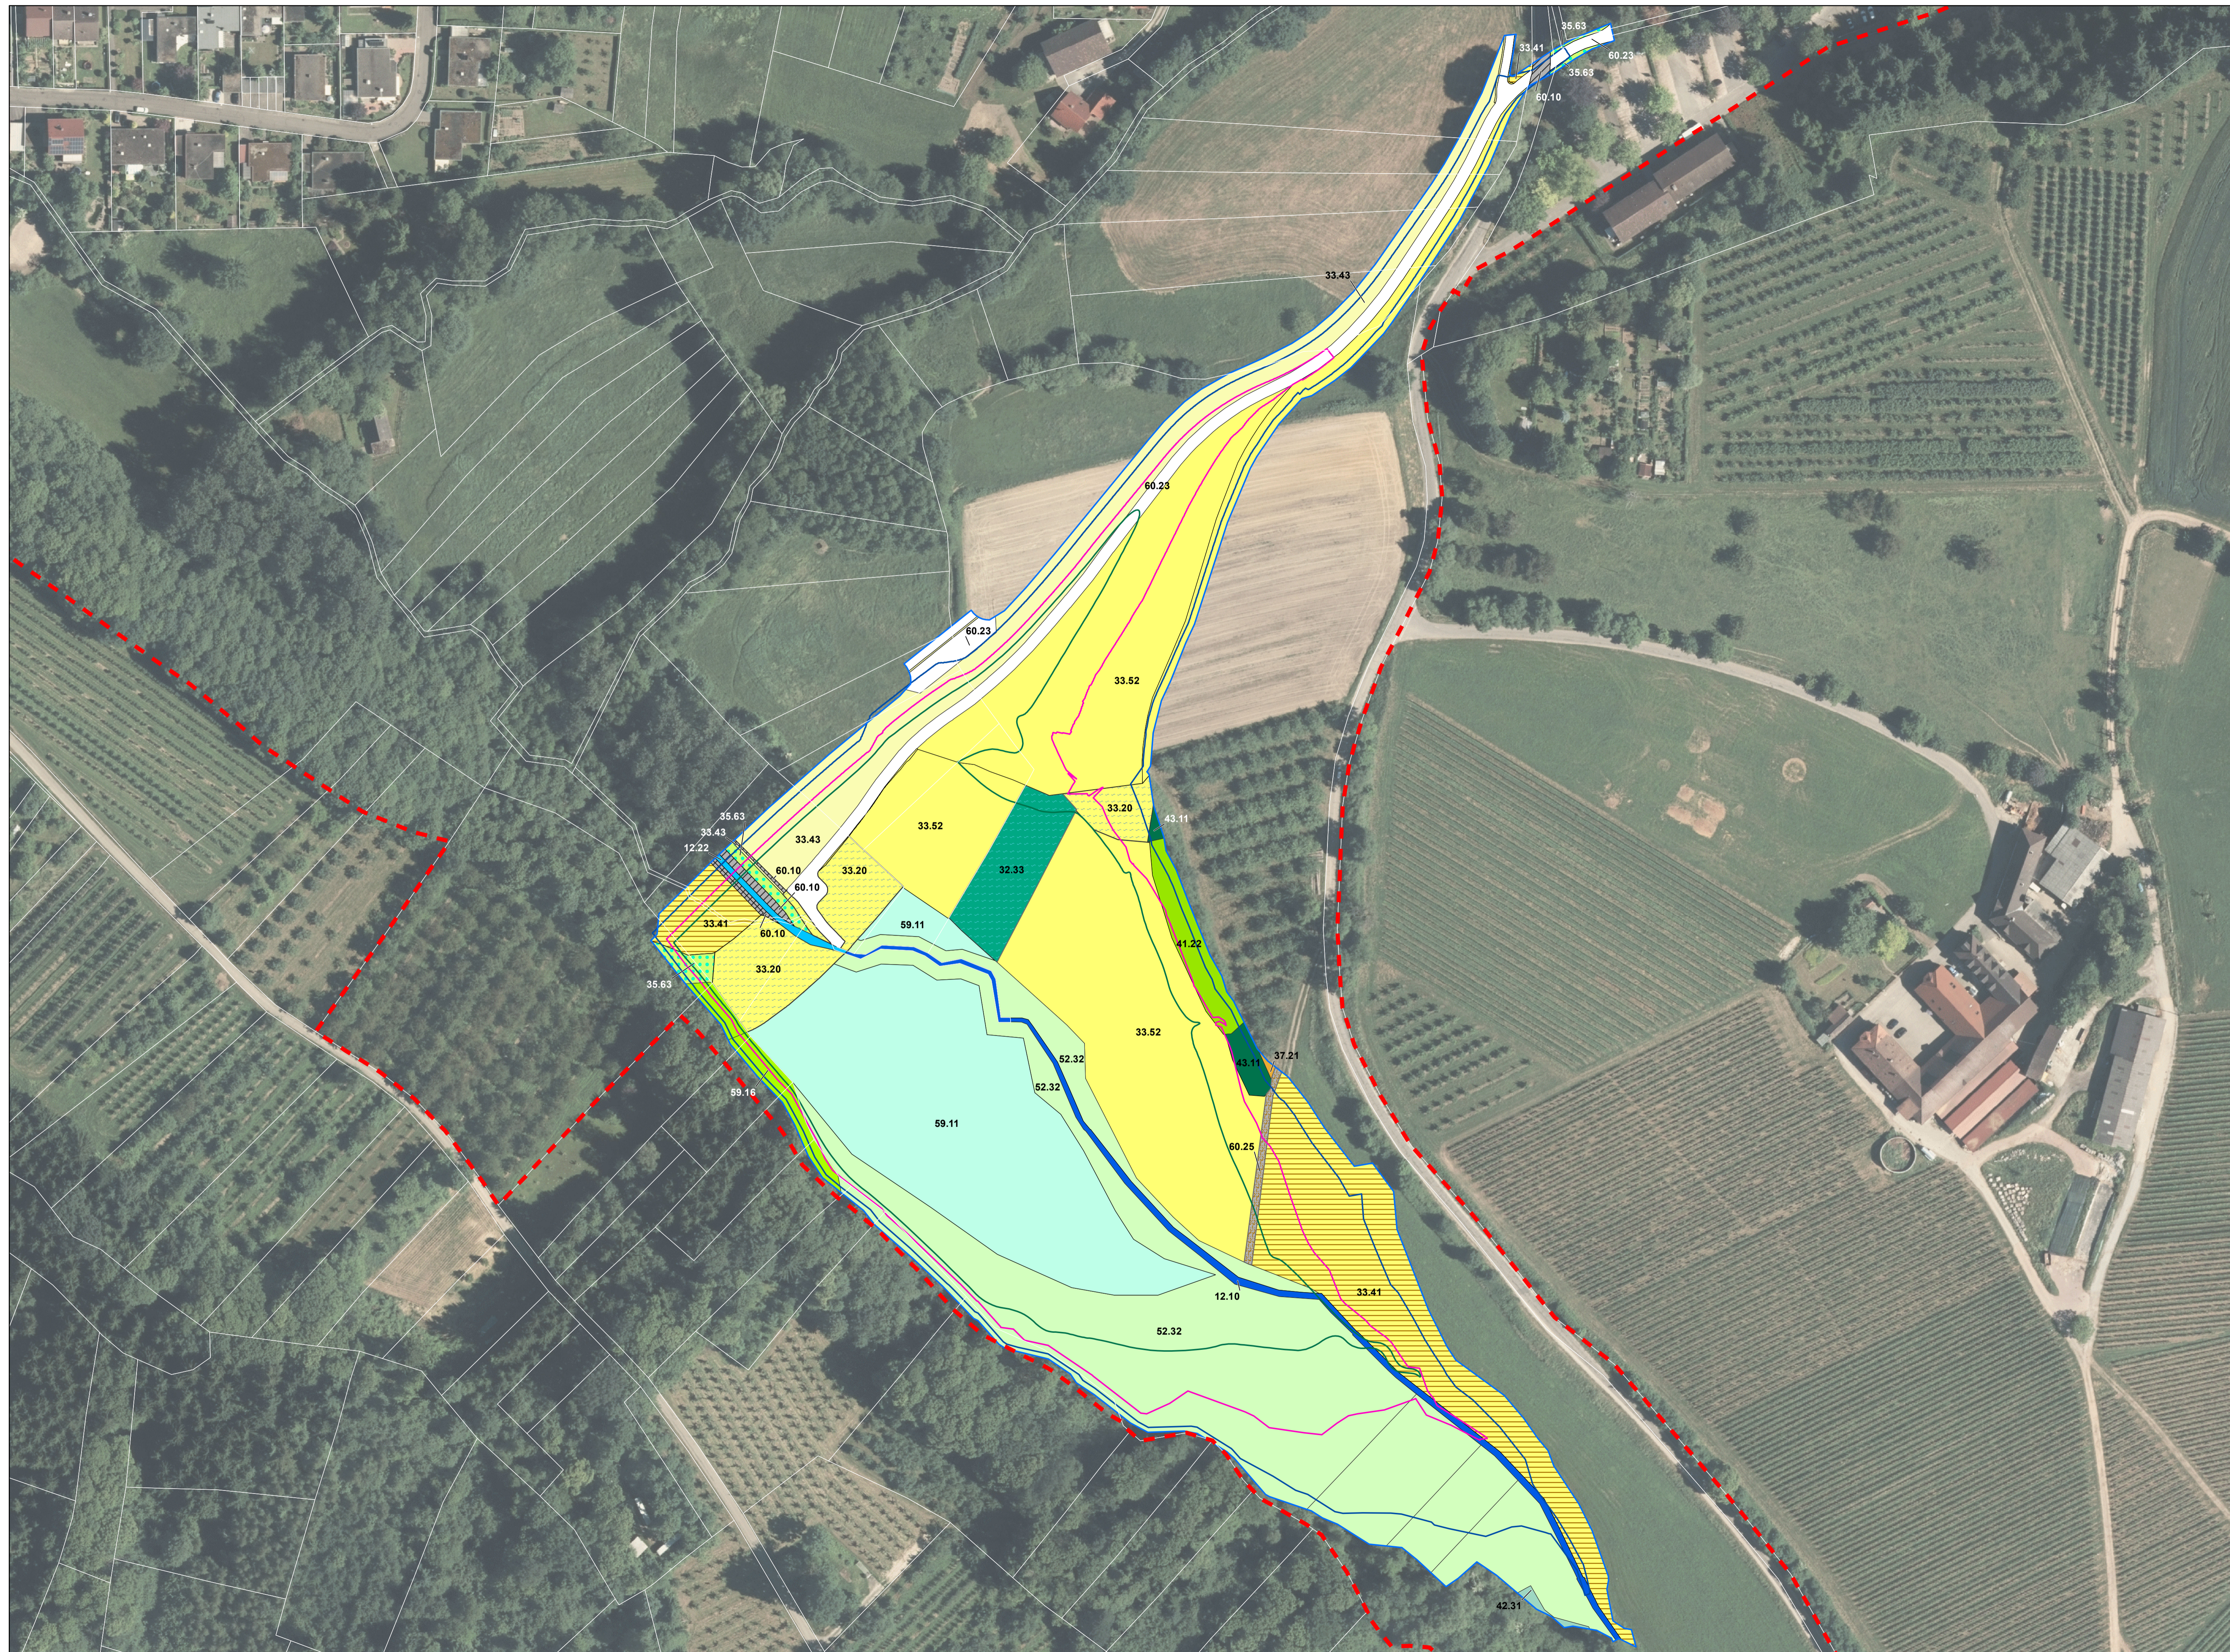
Überflutungsbereiche

- HQ5
- HQ10
- HQ50
- HQ100

Biotoptypen Bestand 2021
